RELATÓRIO

VISTORIA DE BENS CULTURAIS AFETADOS POR VANDALISMO

PRAÇA DOS TRÊS PODERES – BRASÍLIA/DF

Brasília
2 de março de 2023

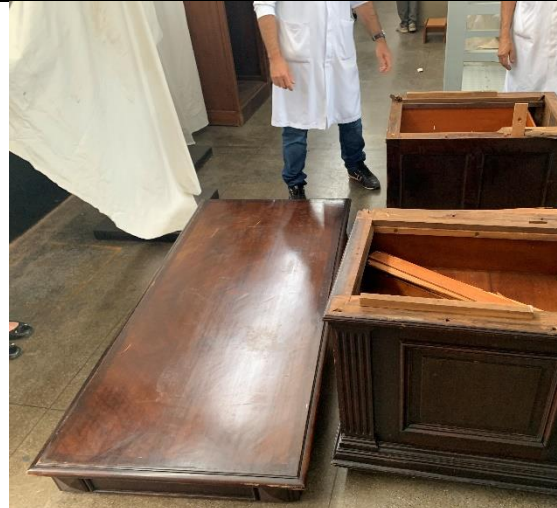
Figura 11 – Mesa danificada, armazenada na reserva técnica para restauro

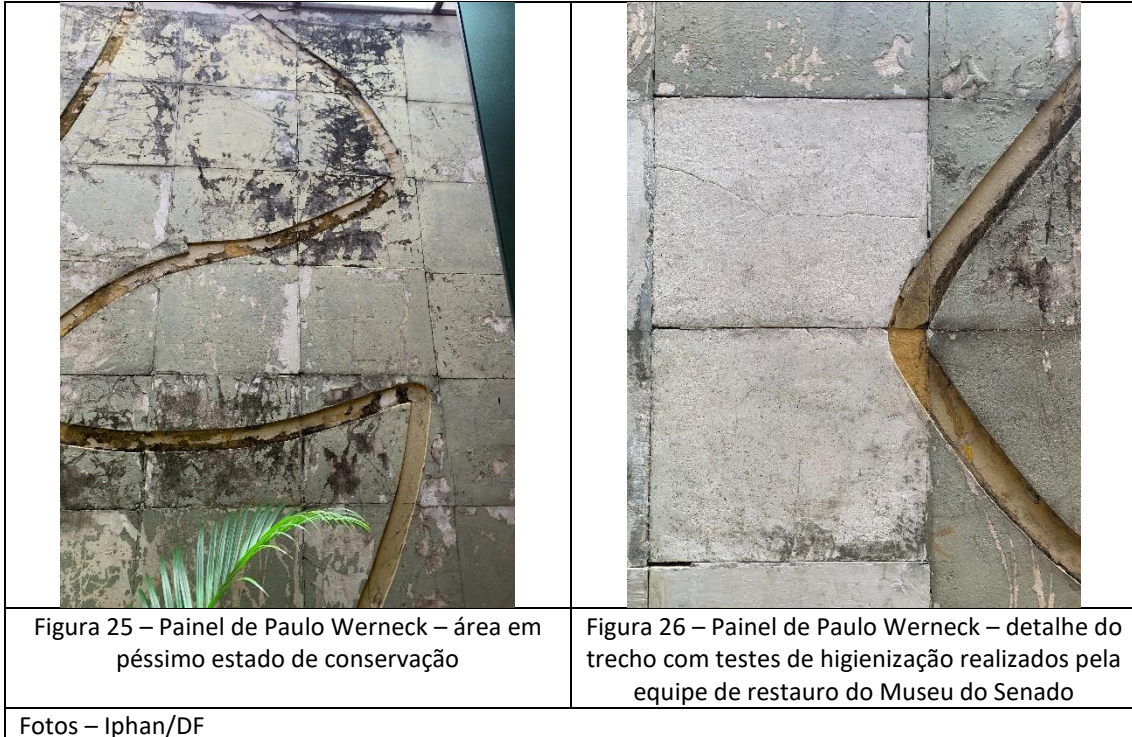
Figura 24 – Pannel de Paulo Werneck – área em péssimo estado de conservação

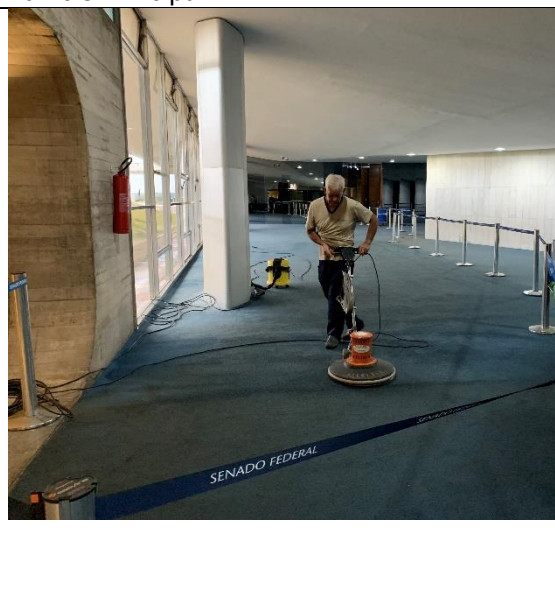
O Salão Azul foi o local que concentrou os maiores danos. O arquiteto Juliano explicou que a equipe de manutenção está trabalhando intensamente para a limpeza do carpete (Figura 32). A fachada envidraçada ficou completamente sem vidros, mas já foi possível recuperá-la (Figuras 33 e 34). Não houve dano significativo aos caixilhos, apesar de identificarem algumas basculantes possivelmente empenadas.

Figura 32 – Salão Azul – limpeza do carpete em andamento

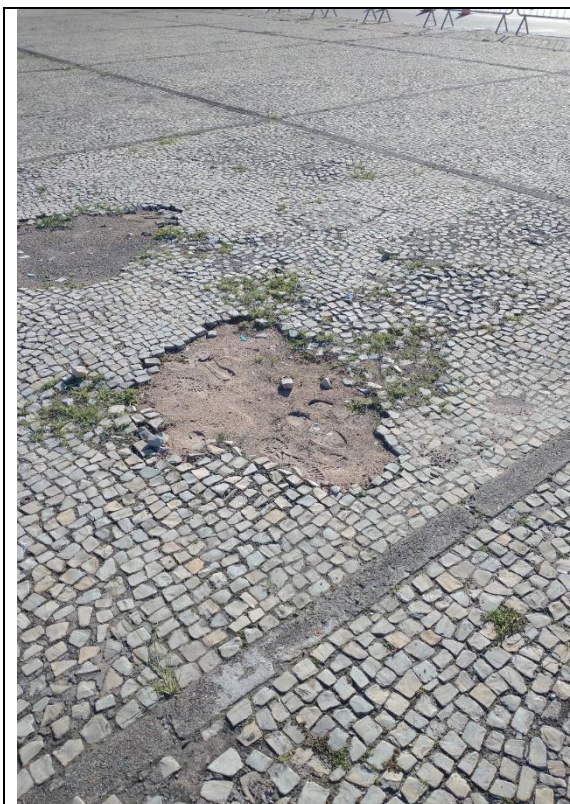
Figura 1 – Praça dos Três Poderes - área do piso em pedra portuguesa limpo, mas ainda sem reconstituição do revestimento

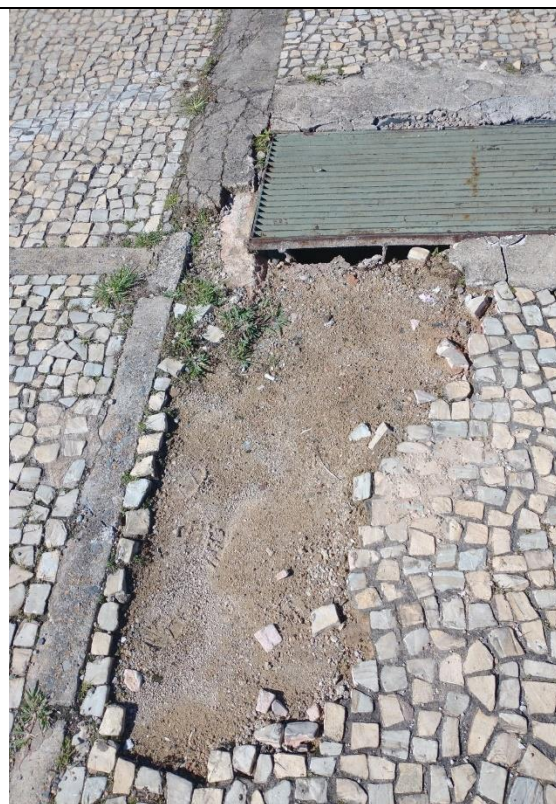
Figura 2 – Praça dos Três Poderes - trecho do piso com pedras portuguesas ainda arrancadas e grelha danificada

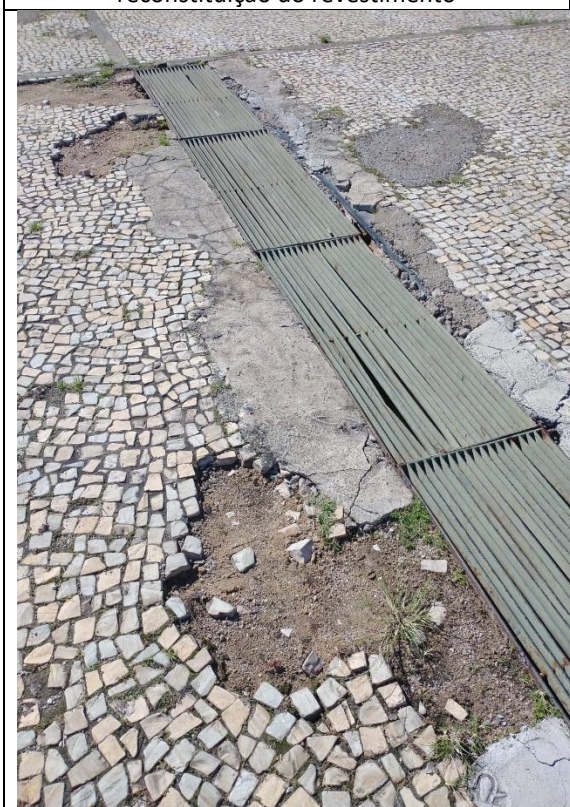
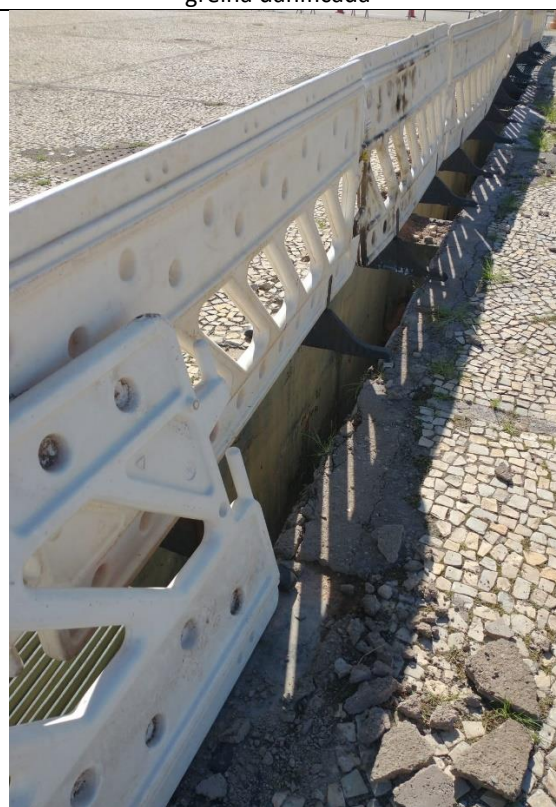
Figura 3 – Praça dos Três Poderes – piso e grelha de escoamento ainda danificados

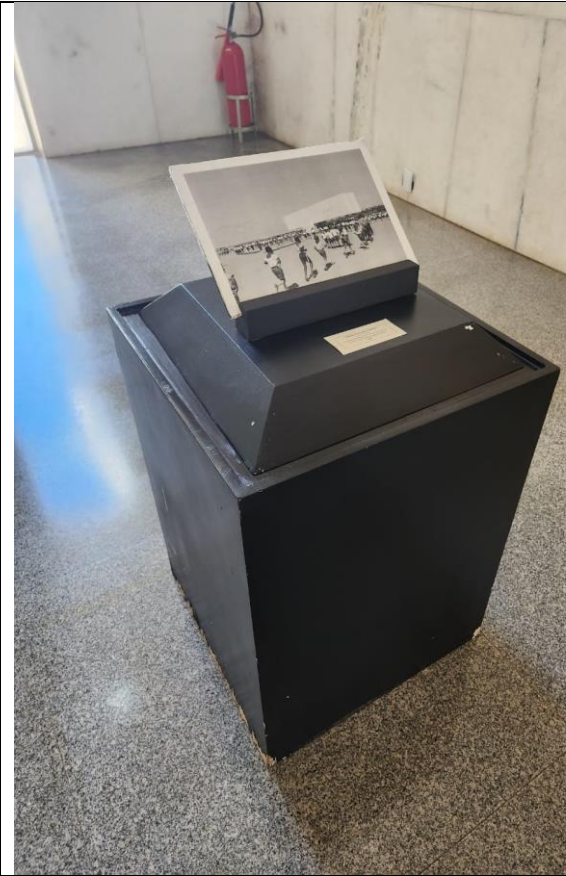
O expositor de acrílico que foi destruído ainda não foi repostado. Dentro dele, havia uma impressão, retratando cena da construção de Brasília. Conforme explicou o gerente, essa impressão é substituída esporadicamente, portanto eventuais danos a ela não são considerados perdas ao Museu.

Figura 14 – Museu da Cidade – base do expositor que teve caixa acrílica de proteção destruída

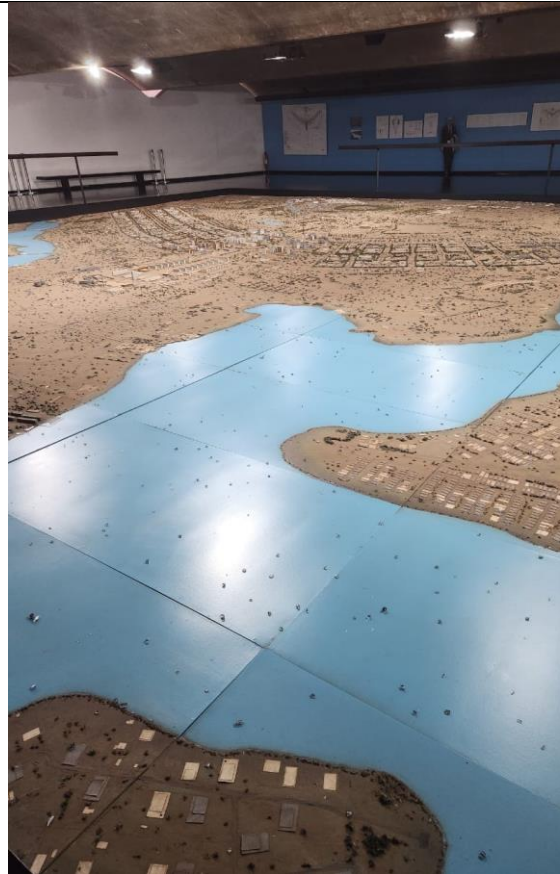
Figura 18 – Espaço Lucio Costa – maquete de Brasília ainda com estilhaços de vidro sobre ela

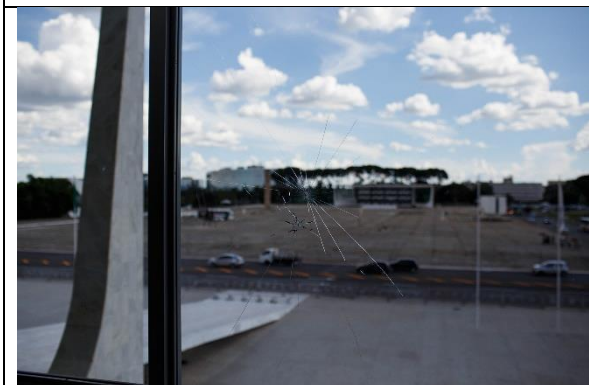
Figura 3 – Fachada envidraçada do 2º pavimento ainda com danos (trinco). A substituição está prevista

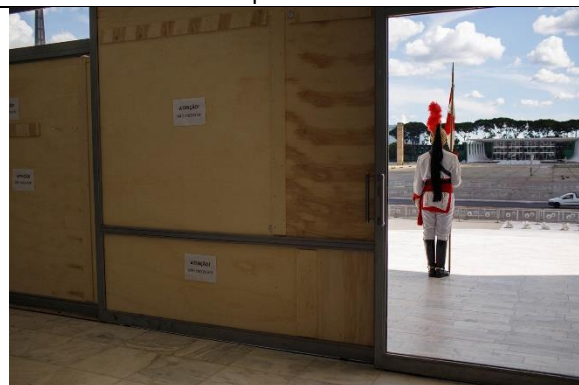
Figura 4 – Fachada envidraçada do 2º pavimento provisoriamente vedada com tapumes. A substituição está prevista

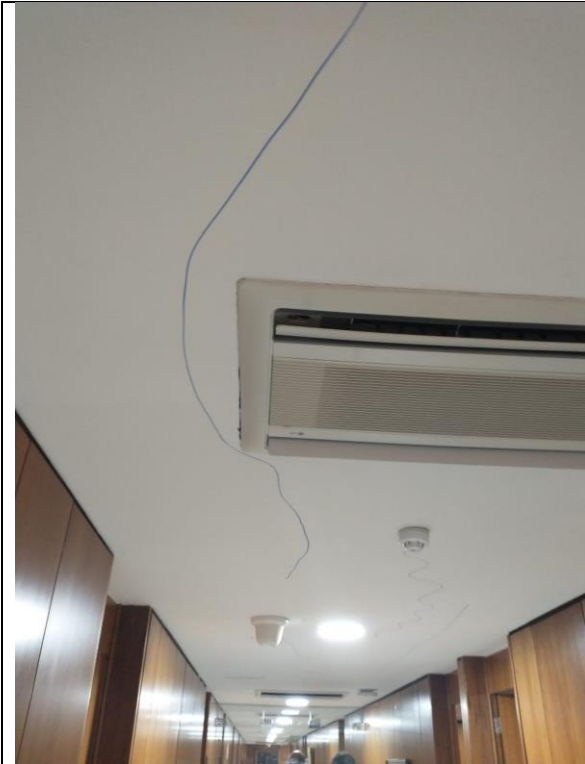
Figura 7 – O dano ao forro, riscado durante os atos de vandalismo, permanece. A pintura está prevista

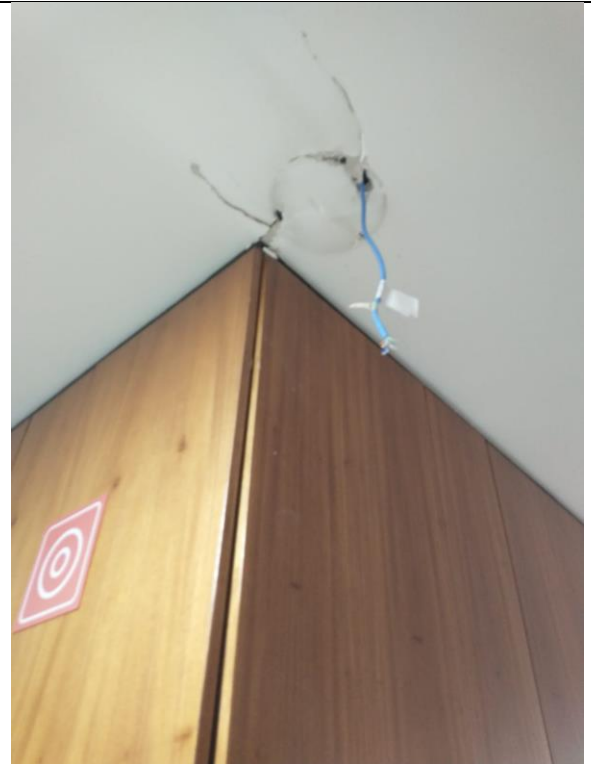
Figura 8 – As câmeras, danificadas em diversos pontos do palácio, ainda não foram repostas

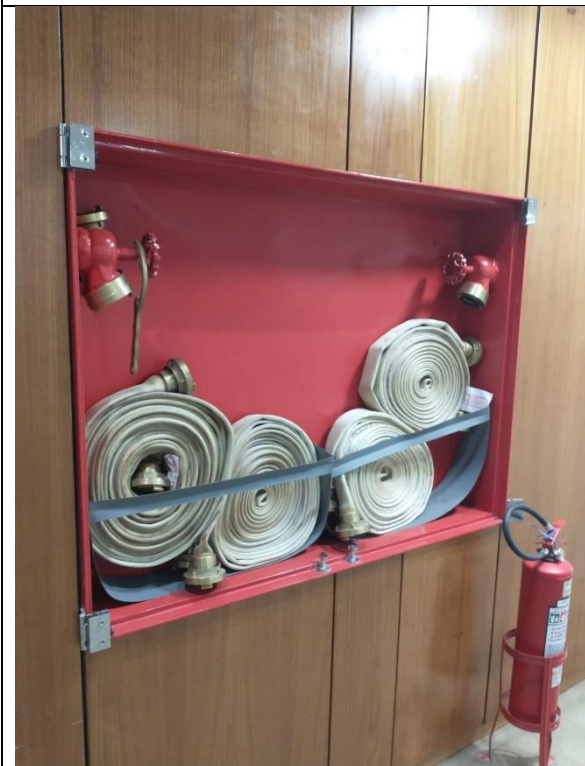
Figura 9 – Vidros quebrados de equipamentos de combate a incêndio. A substituição está prevista

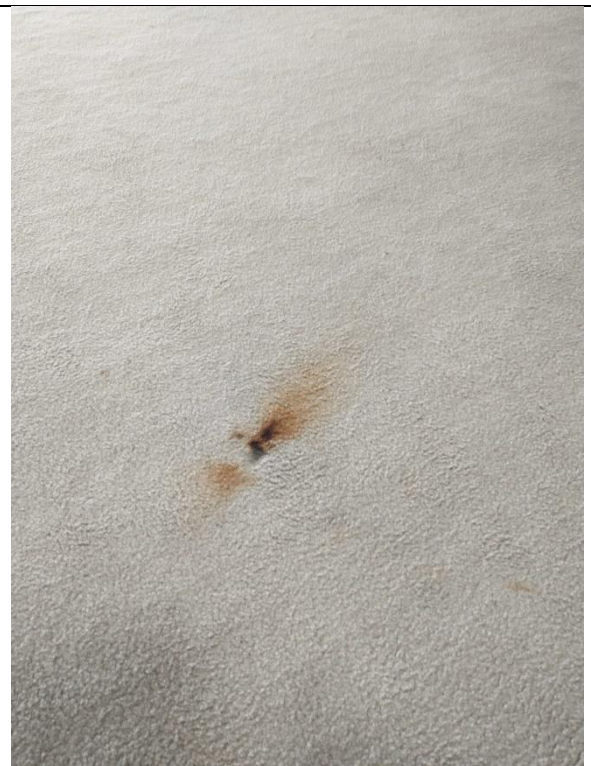
Figura 10 – Mancha evidente sobre o carpete

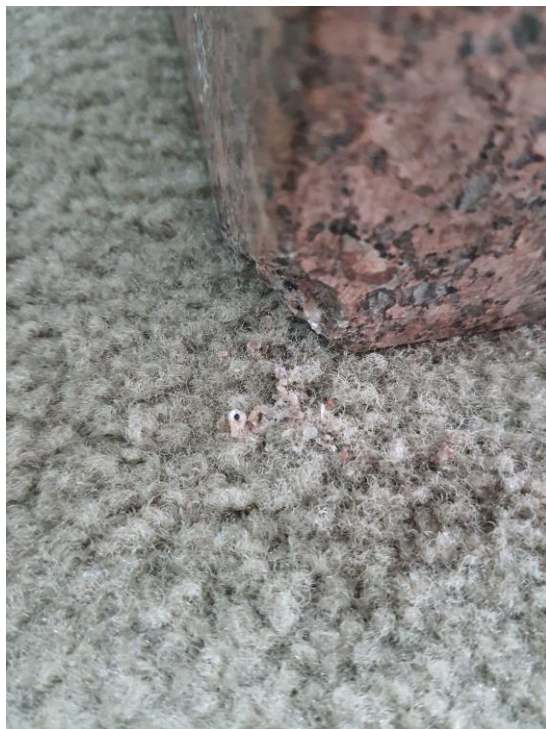
Figura 25 - *O Flautista*, base também sofreu danos

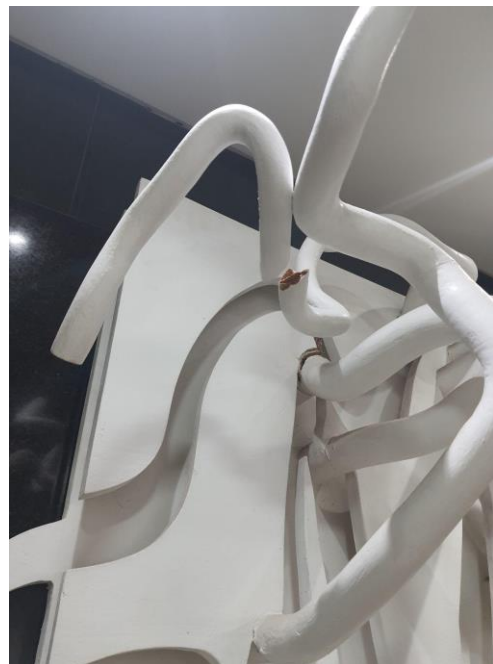
Figura 26 - *Galhos e sombras*, detalhe da área de perda

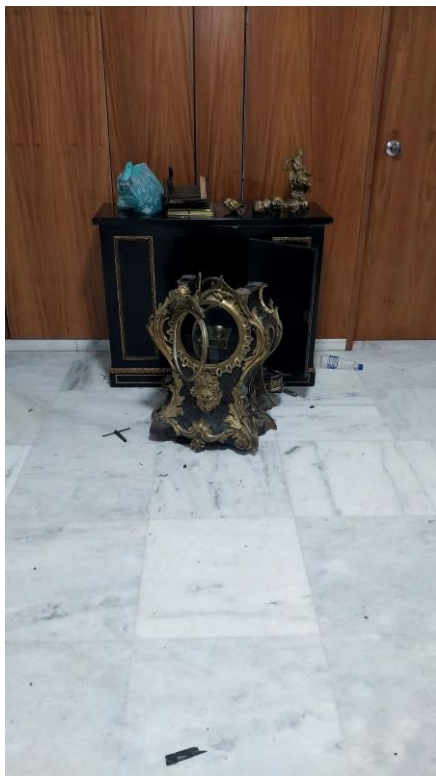
Figura 29 - Relógio de Balthazar Martinot, após o ataque

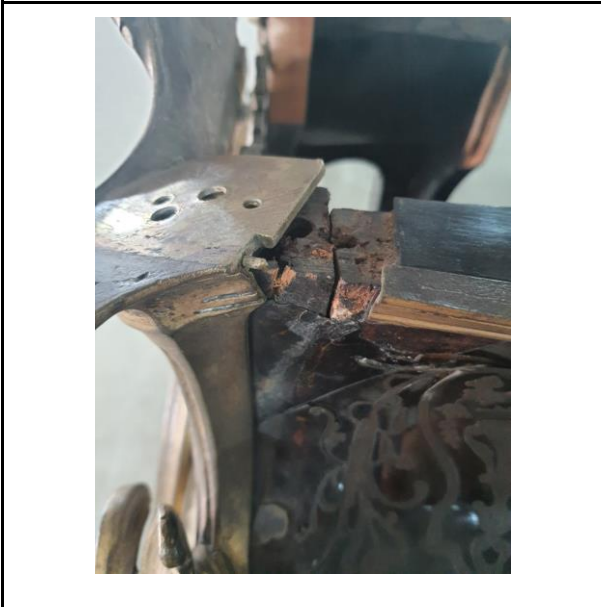
Figura 31 - Relógio de Balthazar Martinot, detalhe da deterioração

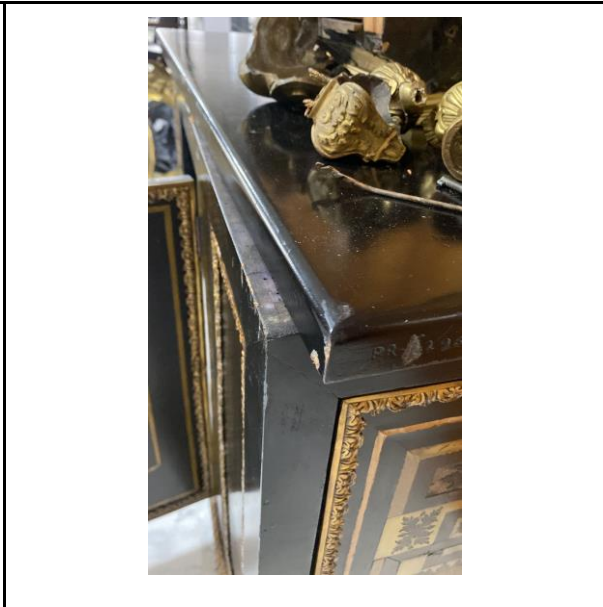
Figura 32 - Móvel de apoio do relógio, com detalhe da deterioração

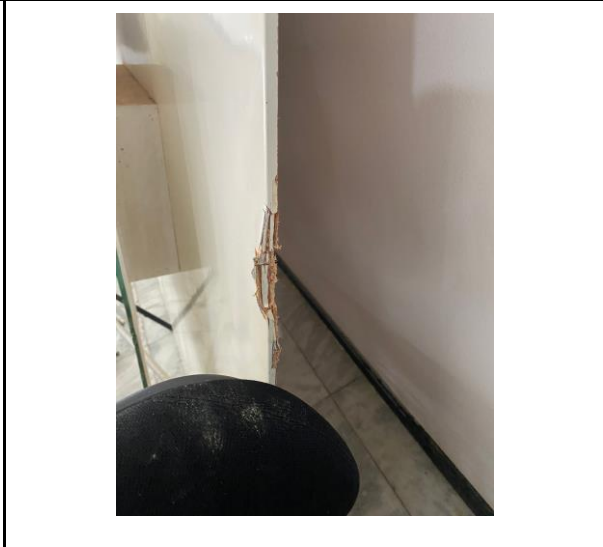
Figura 34 - *Bandeira do Brasil*, com detalhe da perda na lateral direita.

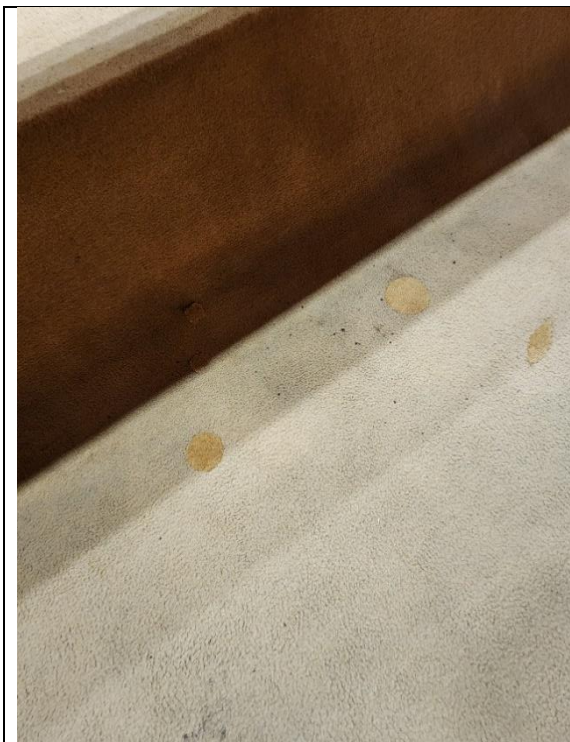
Figura 7 – Trechos do carpete do Plenário recuperados com enxertos provisórios. Posteriormente o carpete será inteiramente substituído

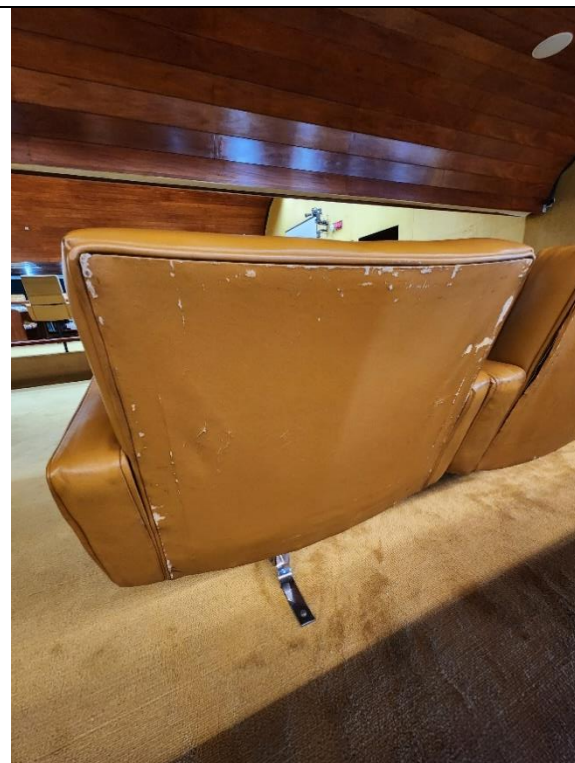
Figura 8 – Poltronas do Plenário com revestimento danificado. Está prevista a substituição do couro de todas as peças

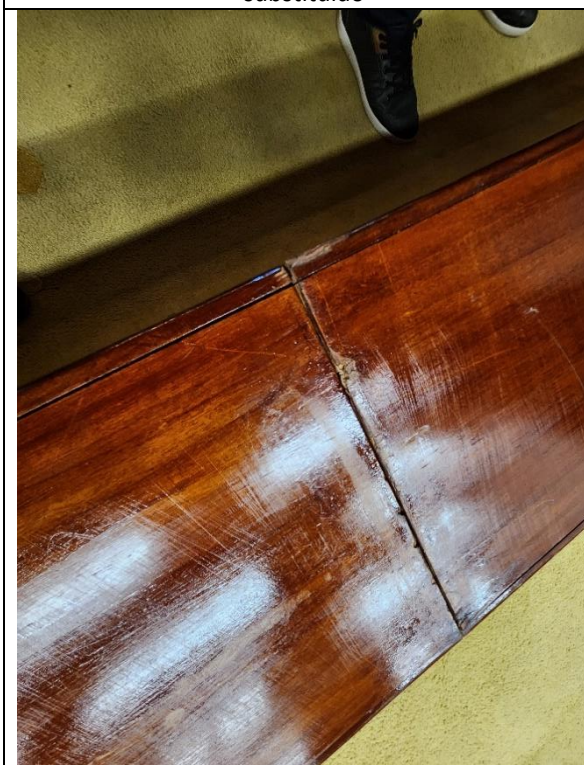
Figura 9 – Mobiliário em madeira do Plenário com arranhões aparentes

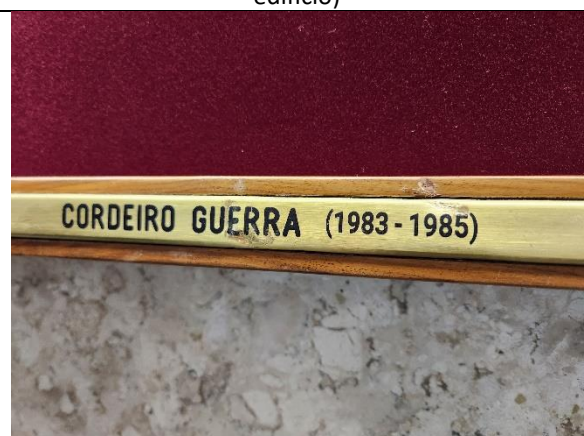
Figura 16 – Detalhe de parte de painel que, apesar de restaurado, mantém alguns danos mínimos irreversíveis

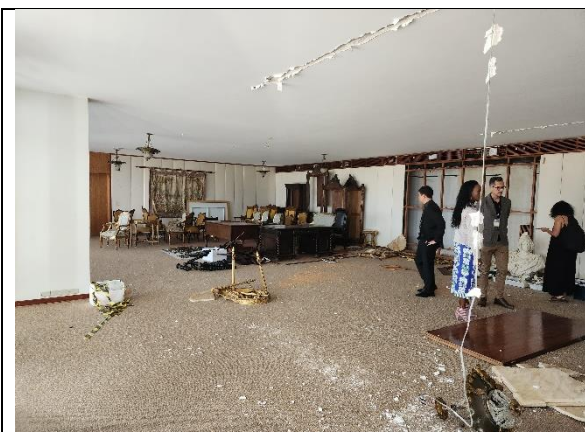
Figura 17 – Salão Nobre parcialmente limpo e com danos ainda visíveis. Está prevista a recuperação do ambiente

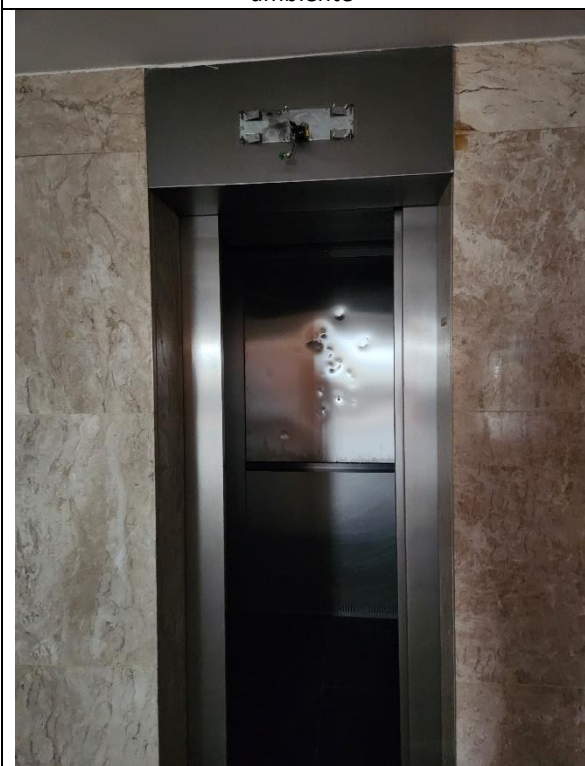
Figura 19 – Elevador ainda danificado. A recuperação está prevista

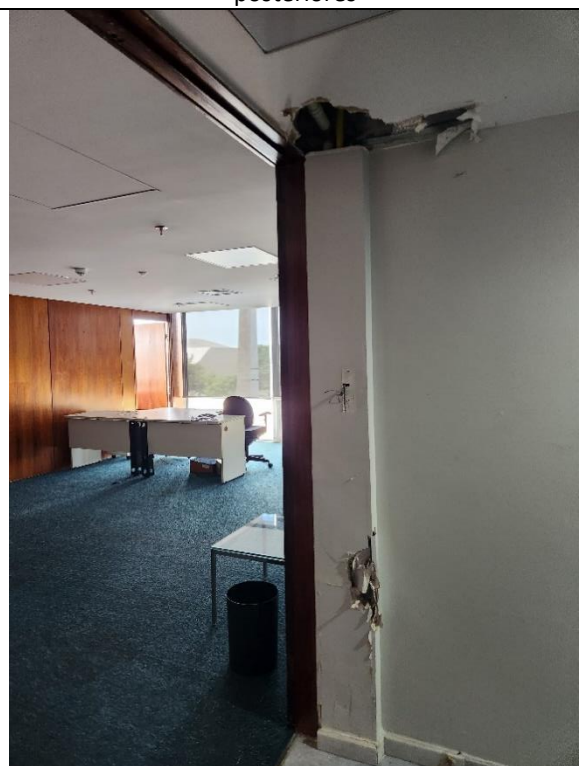
Figura 20 – Trecho de parede e forro no segundo pavimento com danos ainda visíveis. A recuperação está prevista

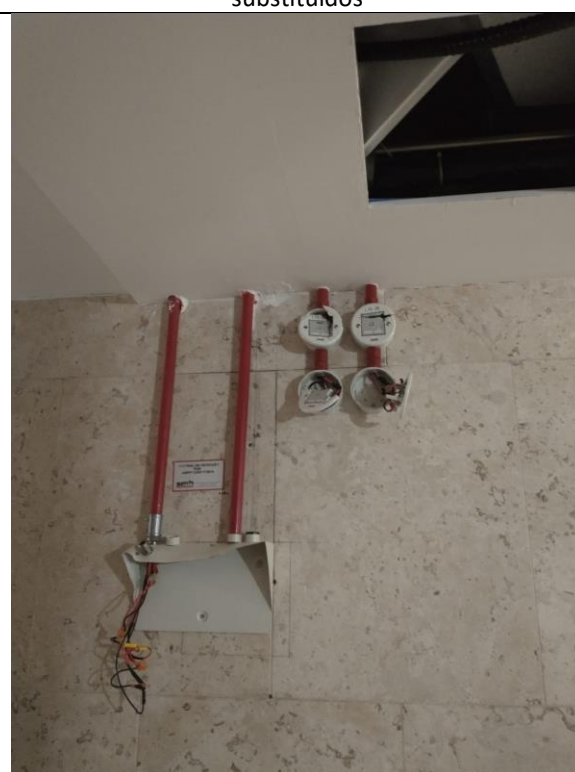
Figura 24 – Parte dos equipamentos permanecem danificados. A substituição está prevista

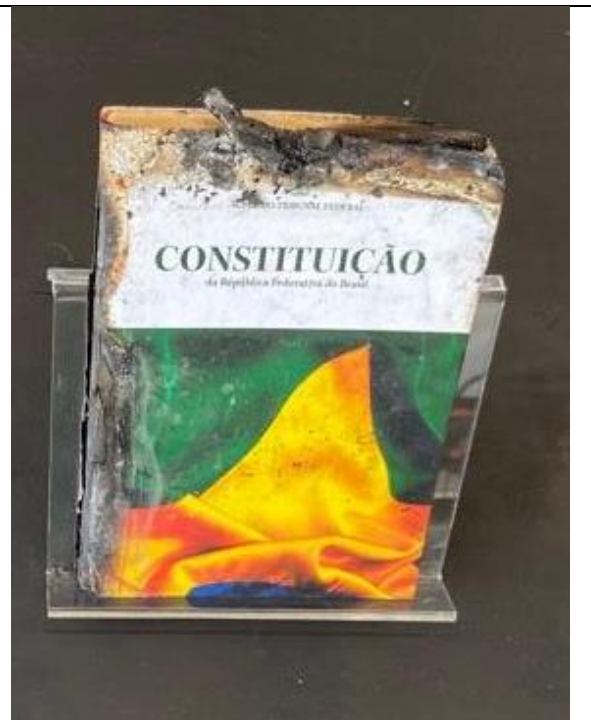
Figura 28 – Exemplar da Constituição degradado por fogo e colocado em exposição memorial
