RELATÓRIO

VISTORIA DE BENS CULTURAIS AFETADOS POR VANDALISMO

PRAÇA DOS TRÊS PODERES – BRASÍLIA/DF

Brasília
2 de março de 2023

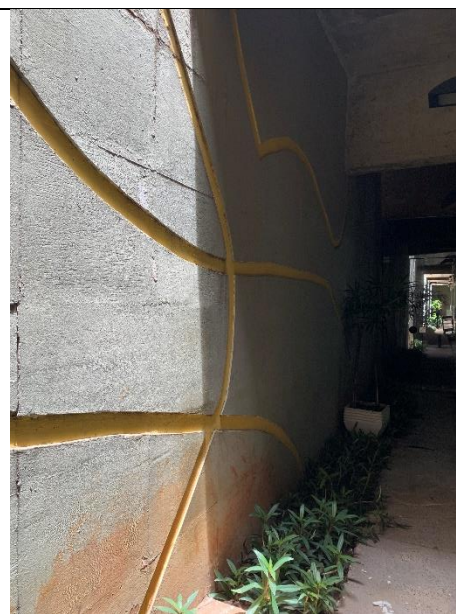
Em seguida, Ismail de Souza solicitou ajuda do Iphan para avaliação do Mural de Paulo Werneck, bem integrado à arquitetura do Anexo II do Senado. Assim, a equipe se deslocou para o local para avaliação (Figuras 21 a 26).

Figura 22 – Pannel de Paulo Werneck – área em bom estado de conservação

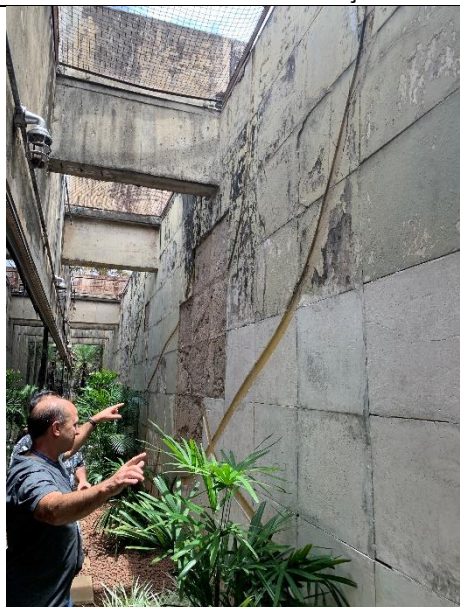
Figura 23 – Pannel de Paulo Werneck – área em péssimo estado de conservação

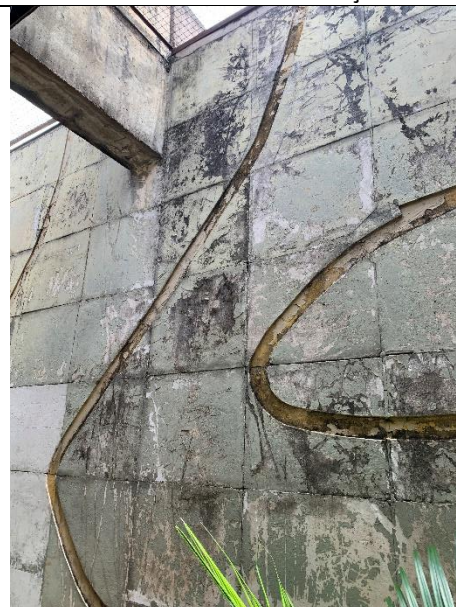
Figura 24 – Pannel de Paulo Werneck – área em péssimo estado de conservação

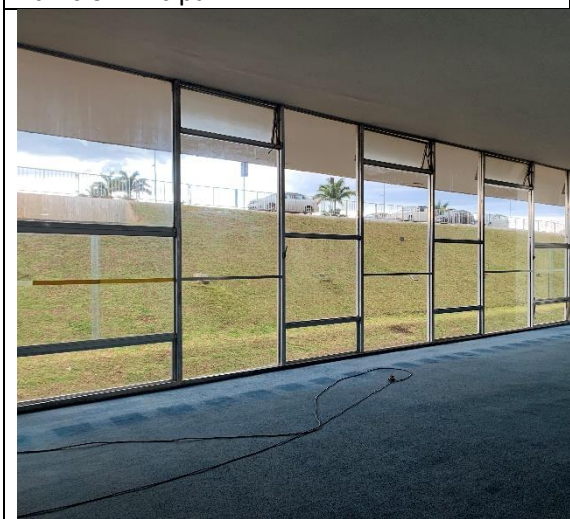
O Salão Azul foi o local que concentrou os maiores danos. O arquiteto Juliano explicou que a equipe de manutenção está trabalhando intensamente para a limpeza do carpete (Figura 32). A fachada envidraçada ficou completamente sem vidros, mas já foi possível recuperá-la (Figuras 33 e 34). Não houve dano significativo aos caixilhos, apesar de identificarem algumas basculantes possivelmente empenadas.

Figura 33 – Salão Azul, fachada envidraçada com vidros substituídos

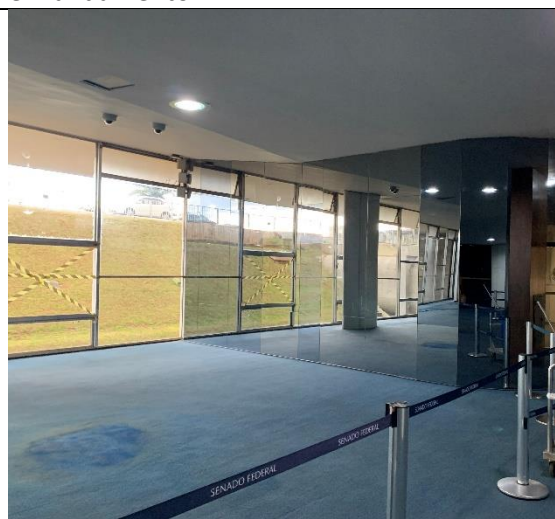
Figura 34 – Salão Azul, fachada envidraçada com vidros substituídos, carpete ainda

<p>manchado, e painel de espelhos com leve variação</p>  
<p>Figura 35 – Painel de espelhos, Salão Azul. Áreas com grandes perdas</p>	<p>Figura 36 – Painel de espelhos, Salão Azul. Áreas com grandes perdas</p>

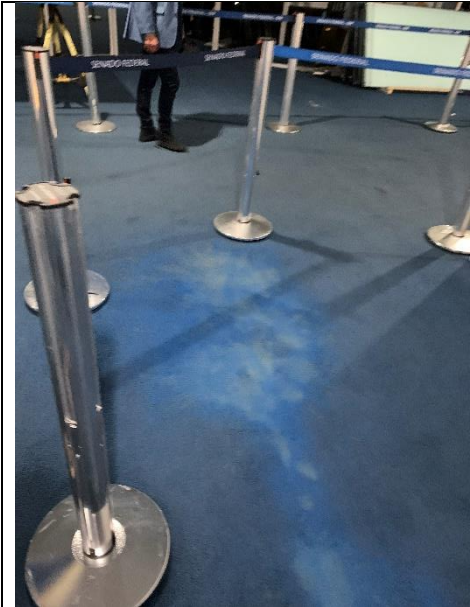
Figura 39 – Salão Azul, área próxima ao acesso ao Plenário, com carpete manchado

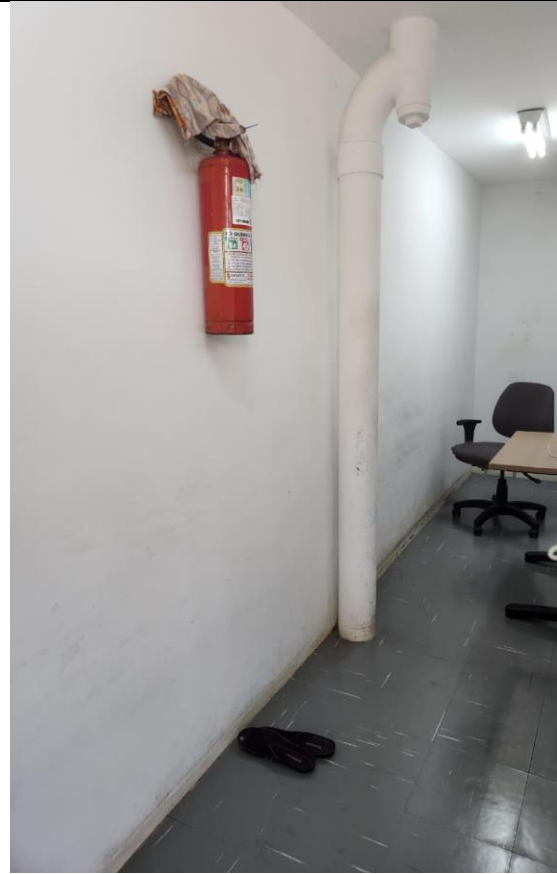
Figura 11 – Museu da Cidade – área técnica higienizada, com restos dos equipamentos destruídos retirados

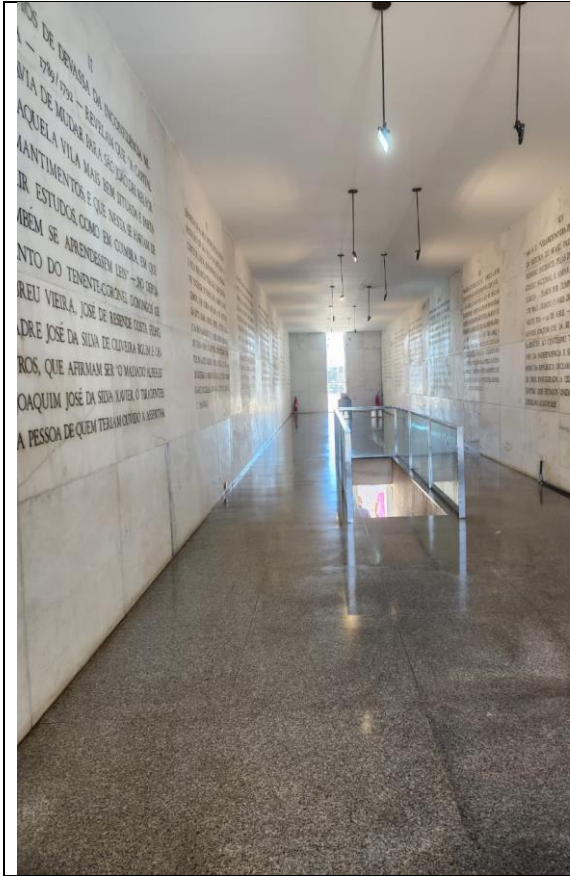
Figura 13 – Museu da Cidade – espaço interno higienizado, fragmentos do expositor danificado recolhidos

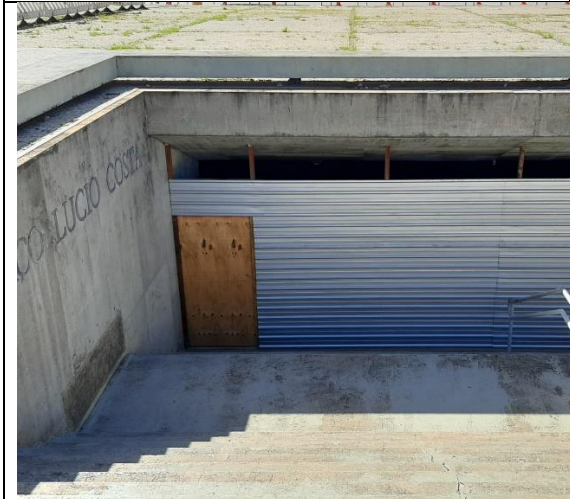
Figura 15 – Espaço Lucio Costa – vista externa do acesso que teve painéis de vidro quebrados fechado provisoriamente com tapume

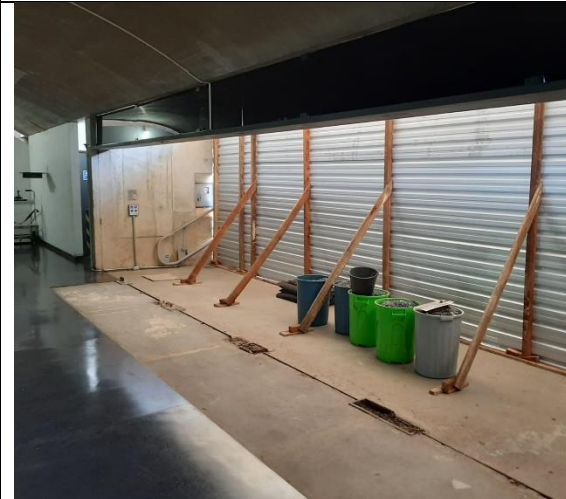
Figura 16 – Espaço Lucio Costa – vista interna do acesso que teve painéis de vidro quebrados fechado provisoriamente com tapume

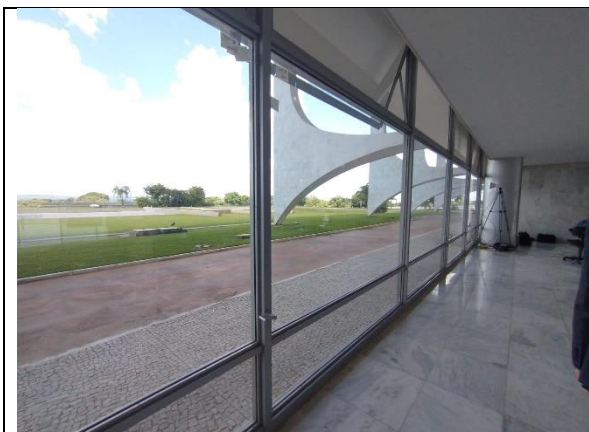
Figura 1 – Esquadrias do Térreo do Palácio, com os vidros danificados parcialmente substituídos.

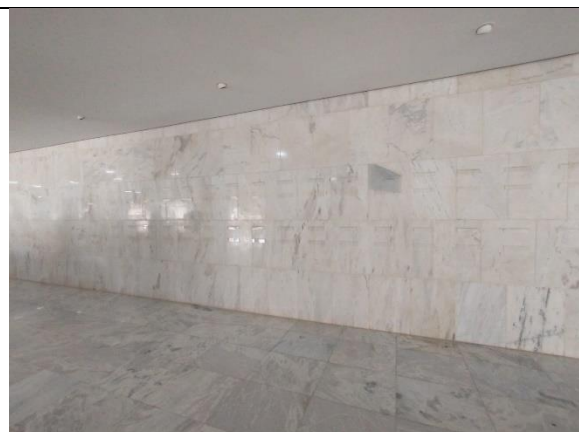
Figura 2 – Parede onde ficavam localizadas as fotografias dos ex-presidentes. A recomposição está prevista

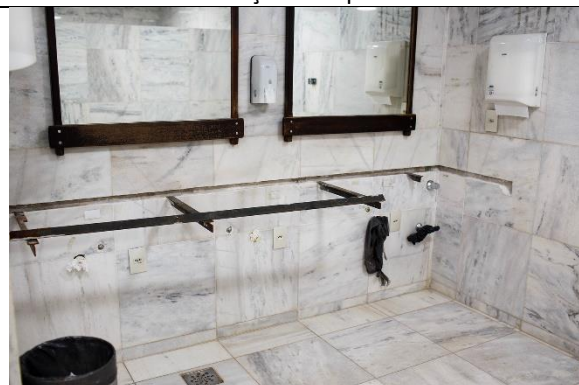
Figura 6 – Banheiro vandalizado permanece com mármore e outros equipamentos vandalizados. A substituição está prevista

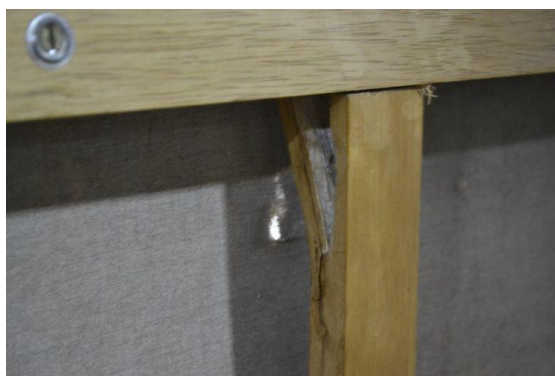
Figura 21 - *As Mulatas*, detalhe do travessão danificado por impacto.

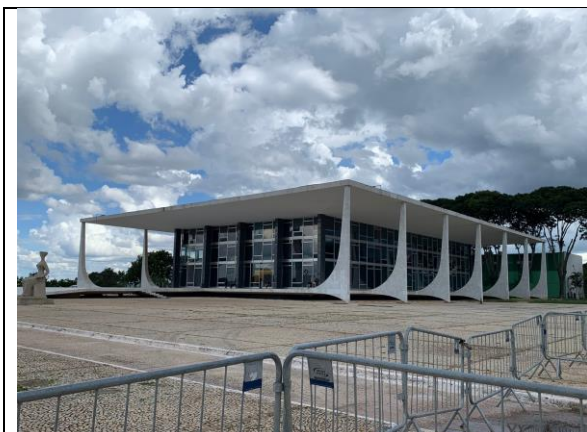
Figura 1 – Fachadas do STF parcialmente recuperadas (vidros substituídos e pichações retiradas)

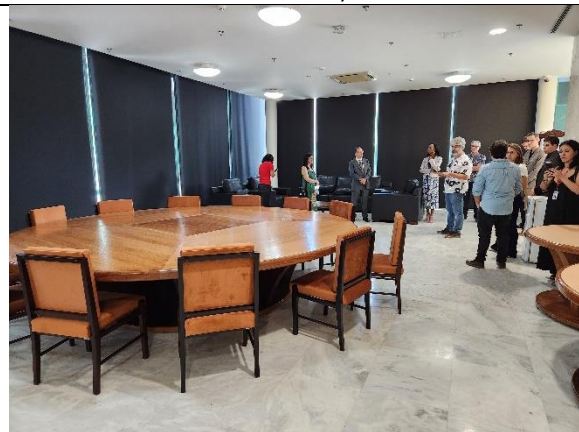
Figura 3 – Sala do Térreo limpa e com mobiliário restaurado

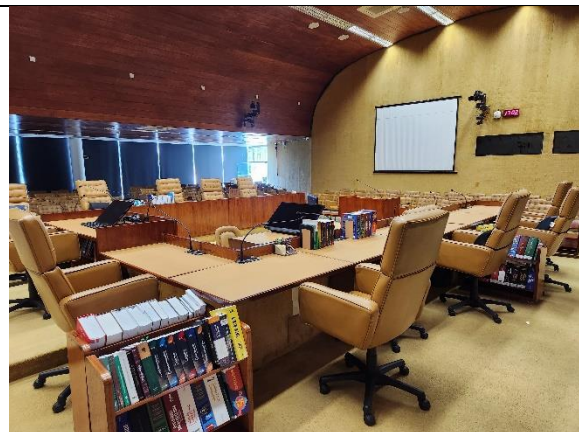
Figura 5 – Plenário recomposto de forma provisória. Mobiliário e carpete passarão por novas intervenções de recuperação

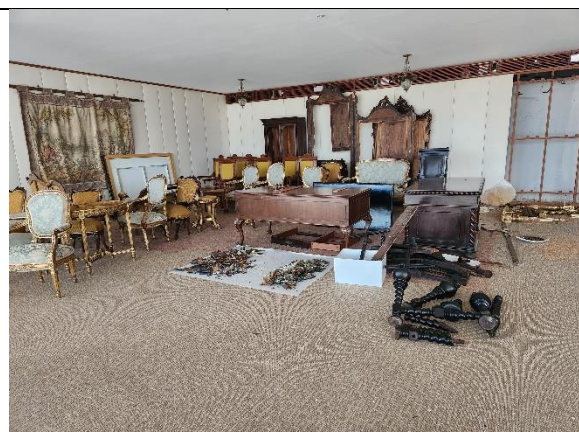
Figura 17 – Salão Nobre parcialmente limpo e com danos ainda visíveis. Está prevista a recuperação do ambiente

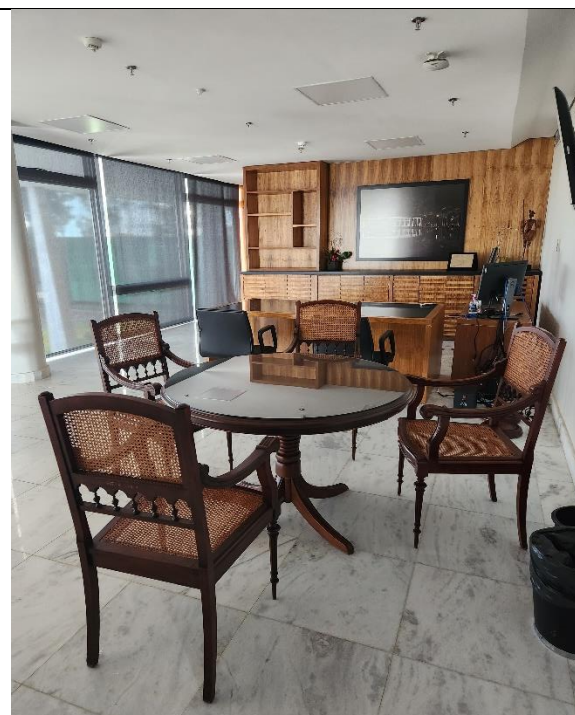
Figura 21 – Ambiente higienizado com mobiliário recém-restaurado

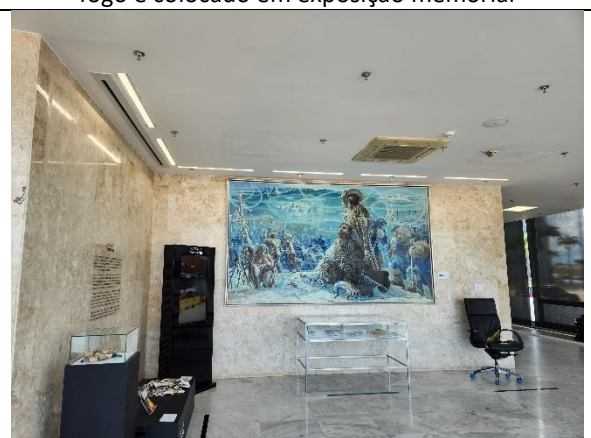
Figura 29 – Peças degradadas pelos ataques e colocadas em exposição
