RELATÓRIO

VISTORIA DE BENS CULTURAIS AFETADOS POR VANDALISMO

PRAÇA DOS TRÊS PODERES – BRASÍLIA/DF

Brasília
2 de março de 2023

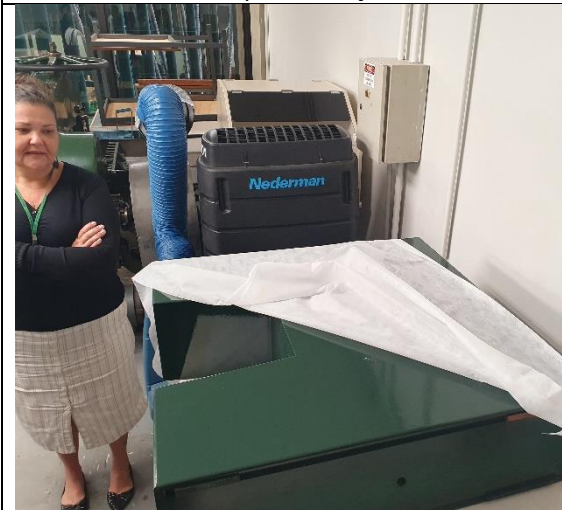
Figura 3 – Peça de *Muro Escultórico* de Athos Bulcão, em tratamento

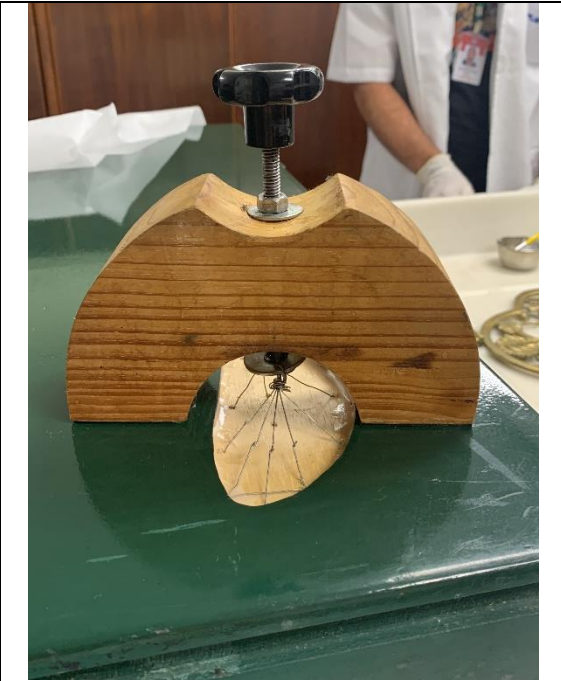
Figura 6 – Detalhe – Peça de maior dano de *Muro Escultórico* de Athos Bulcão, em tratamento

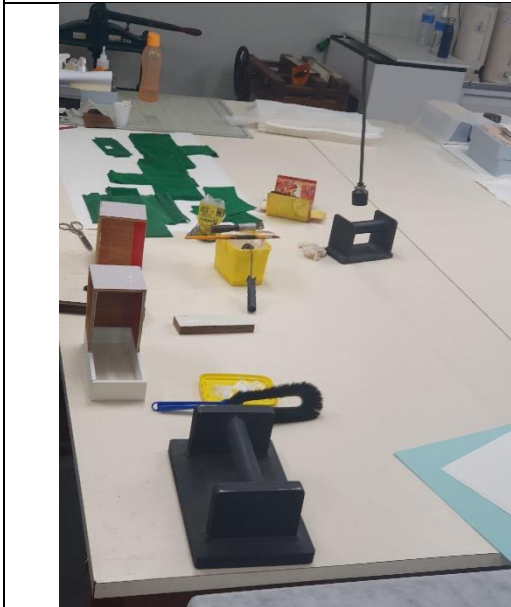
Figura 7 – Caixas dos presentes protocolares em processo de restauro

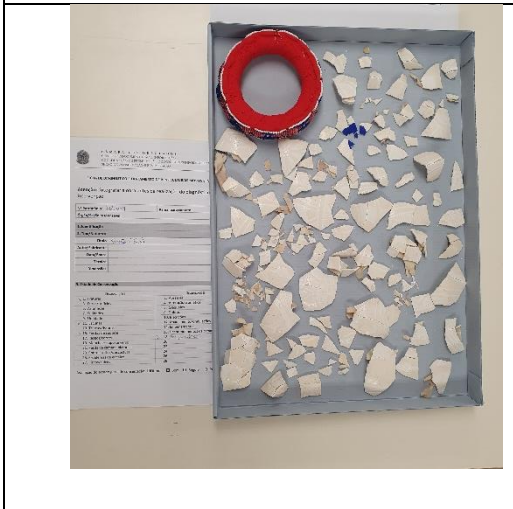
Figura 11 – Exemplo de peça fragmentada, catalogada e armazenada para futuro restauro

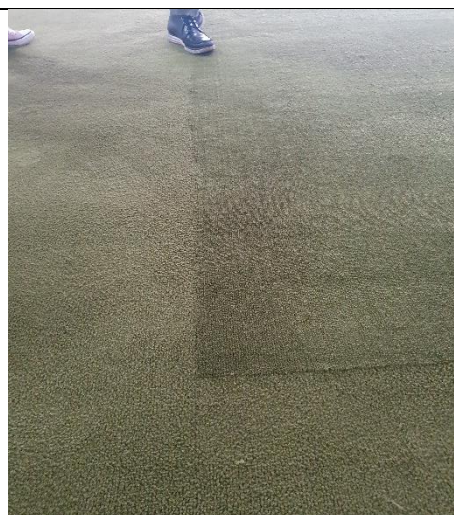
Figura 18 – Detalhe de trecho do carpete substituído

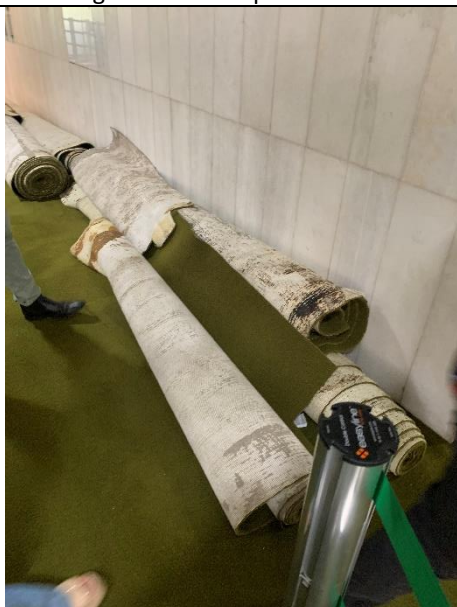
Figura 19 – Fragmentos do carpete removido

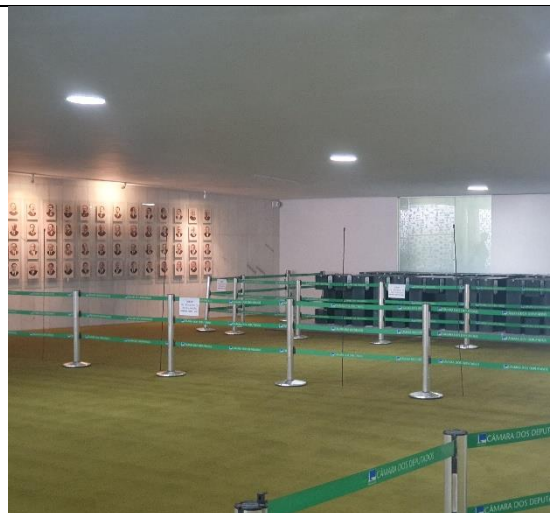
Figura 20 – Salão Verde. Peças do *Muro Escultórico* de Athos Bulcão armazenadas próximo ao local de instalação original

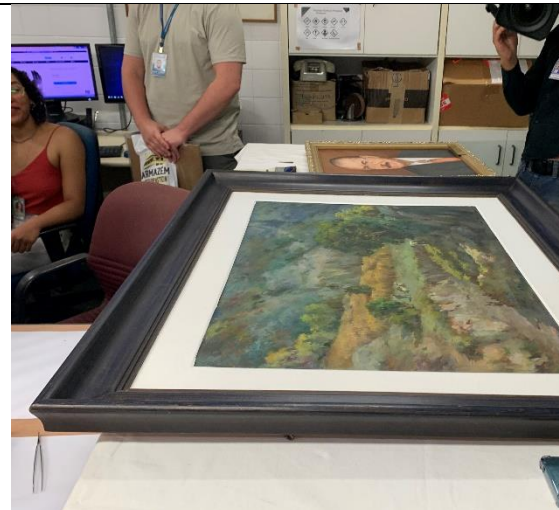
A equipe apresentou a primeira obra restaurada, um quadro de Guido Mandim (Figura 4), que estava com cacos de vidro depositados sobre a superfície policromada, sem moldura, empenado e molhado. Há também um tinteiro metálico do período do Império, que está com fissuras e amassado (Figura 5). O restaurador afirmou que, para este caso, a equipe tem a expertise para o restauro, mas lhes falta o equipamento. Estão providenciando a compra para efetuar a intervenção. Além dessas obras, apresentou dois Brasões da República que também foram danificados.

Figura 4 – Quadro de Guido Mandim restaurado

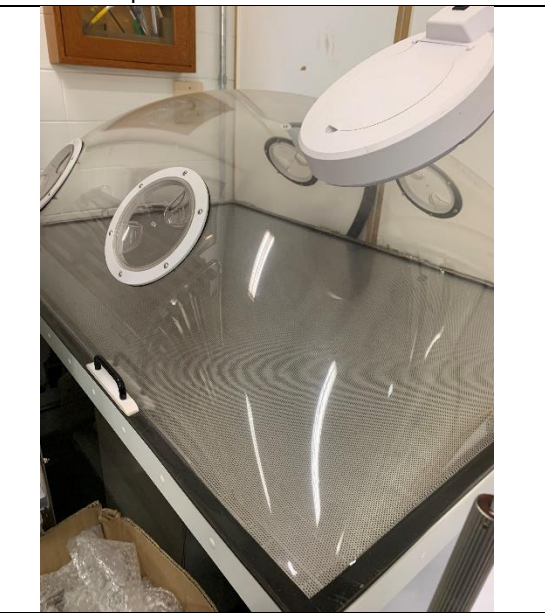
ser usados por falta de espaço na sala (Figura 8). Por este motivo, também não são adquiridos mais equipamentos.

Figura 8 – Equipamento que não pode ser usado por falta de espaço

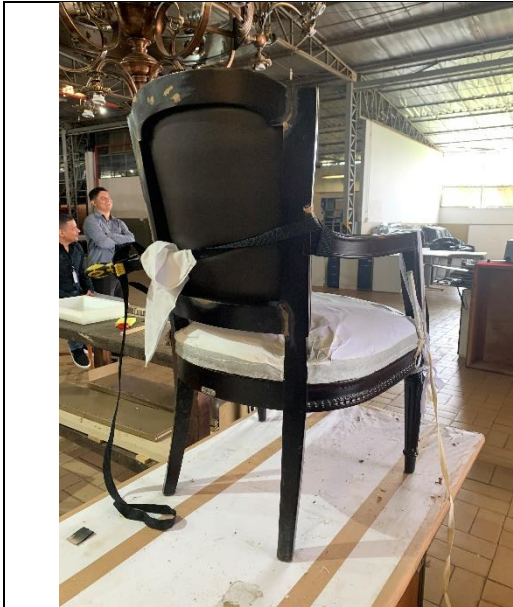
Na sequência, a equipe do Iphan fez um breve giro pelas reservas técnicas (Figuras 11 a 20). Especificamente, foram apresentadas duas obras danificadas pelos ataques: uma cadeira (Figuras 9 e 10) e uma mesa (Figura 11 e 12), ambas da época do Brasil Império, sendo que a primeira já está em processo de restauro.

Figura 9 – Cadeira danificada em processo de restauro

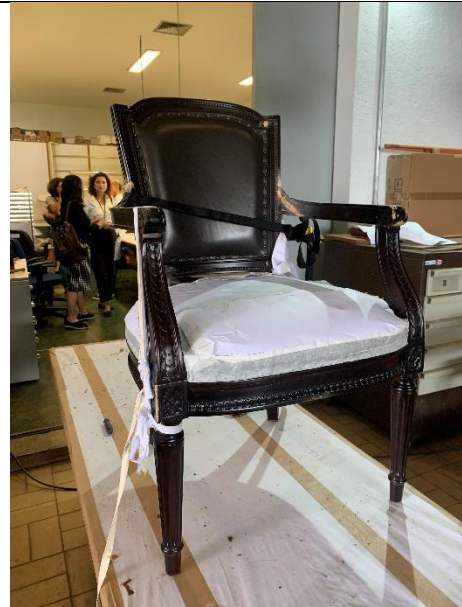
Figura 10 – Cadeira danificada em processo de restauro

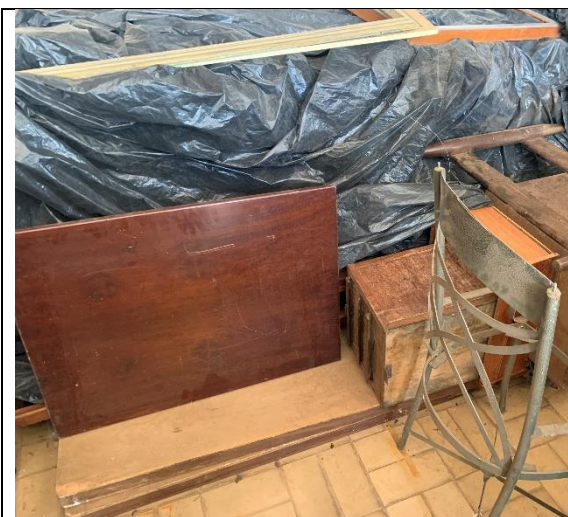
Figura 13 – Materiais armazenados no galpão. Camas de Sérgio Rodrigues, em compensado e laminado de jacarandá

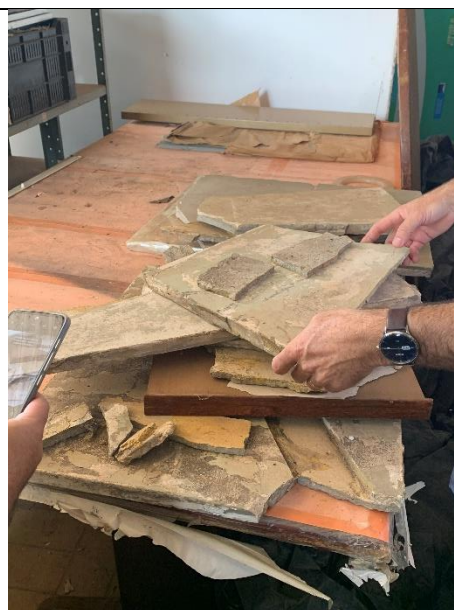
Figura 14 – Fragmentos das placas cimentícias do painel de Paulo Werneck, localizado no Anexo II. As peças são catalogadas e armazenadas

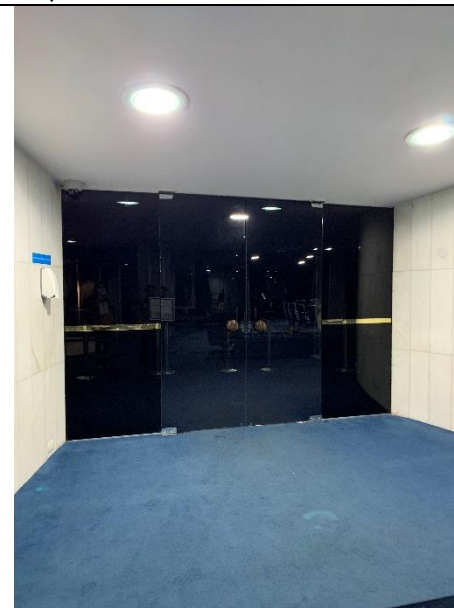
A porta do Plenário do Senado, quebrada, já foi substituída (Figura 42). Ainda restam pendentes alguns ajustes, como instalação de película, fechadura e faixa de sinalização, para recuperar as feições anteriores. Houve deformação de um corrimão da escada curva, que está sendo acompanhada pela equipe de arquitetura (Figura 41).

Figura 42 – Porta de acesso ao Plenário substituída, com pendências

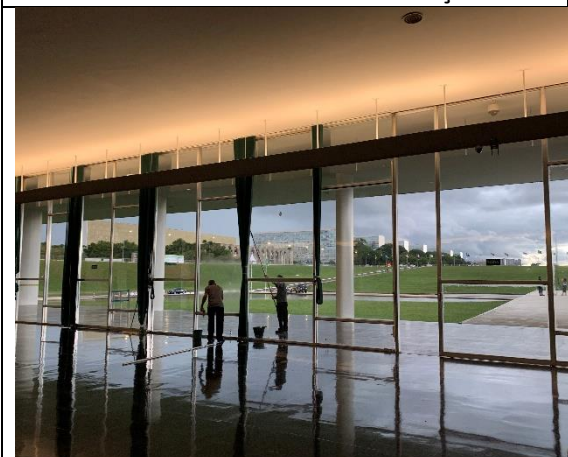
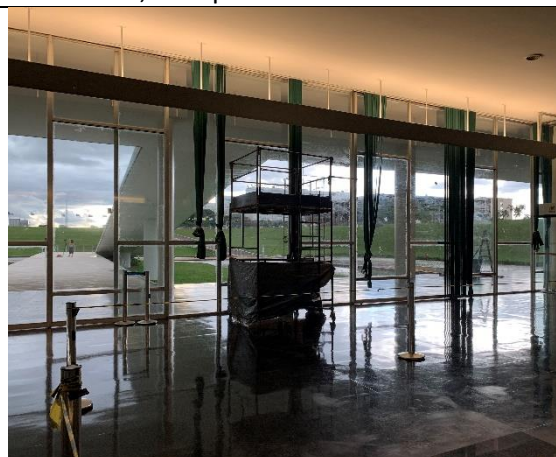
No Salão Negro, o arquiteto comentou sobre os arranhões no piso. Inicialmente, havia expectativa de que eles tivessem atingido somente a camada de cera, e não a camada pétrea. Foram executados a manutenção e o polimento da cera, mas alguns arranhões persistem, o que indica que os danos foram mais profundos e terão de ser sanados adequadamente (Figuras 45 e 46). Na fachada do Salão Negro, é possível ver os vidros substituídos, que estão sendo higienizados (Figuras 43 e 44).

Figura 43 – Salão Negro. Higienização dos vidros substituídos em andamento

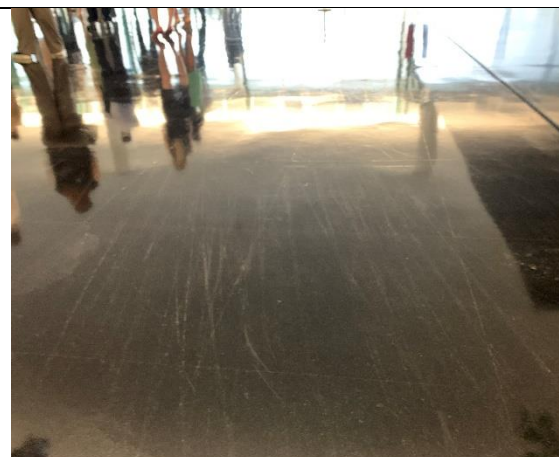
Figura 45 – Salão Negro. Arranhões no piso

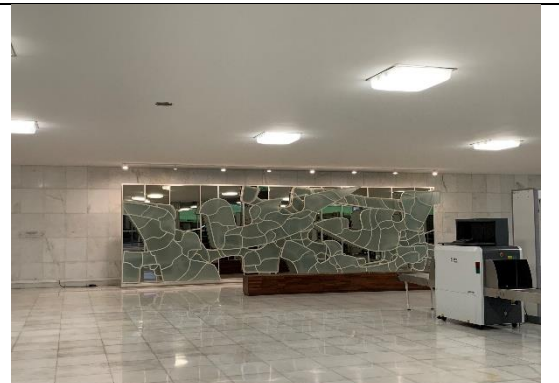
A visita ao Museu do Senado (Figura 48) permitiu a verificação dos quadros danificados, que foram removidos da exposição, além do dano à obra de Athos Bulcão, que ainda será tratado pela equipe do Museu.

Figura 49 – Painel de Athos Bulcão, ao fundo, que foi danificado

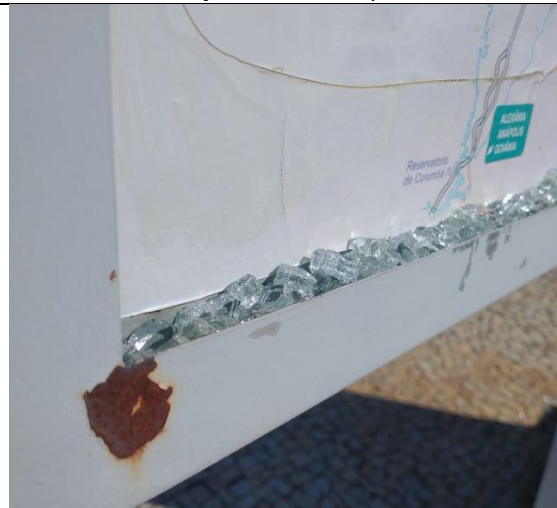
Figura 7 – Praça dos Três Poderes – parte do vidro quebrado que permaneceu fixado na placa informativa após ataques

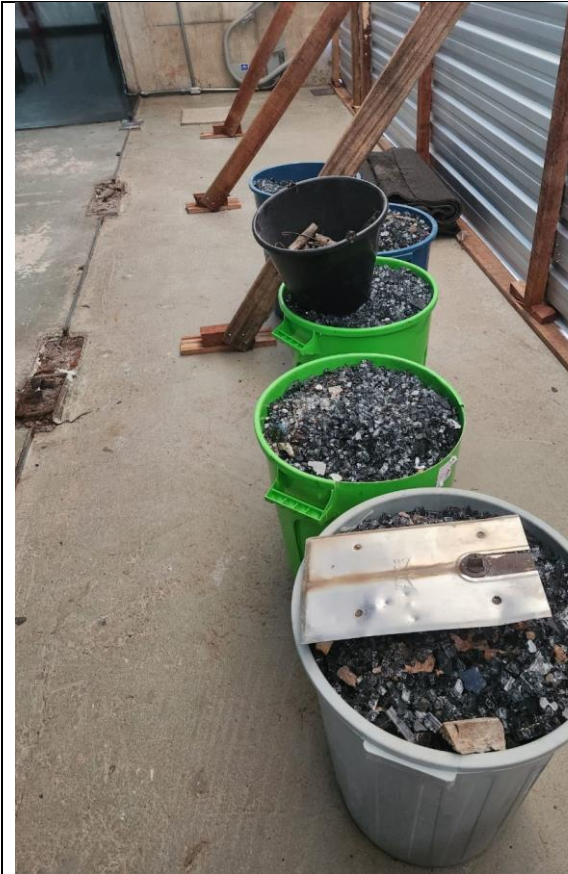
Figura 17 – Espaço Lucio Costa – estilhaços de vidro recolhidos e armazenados

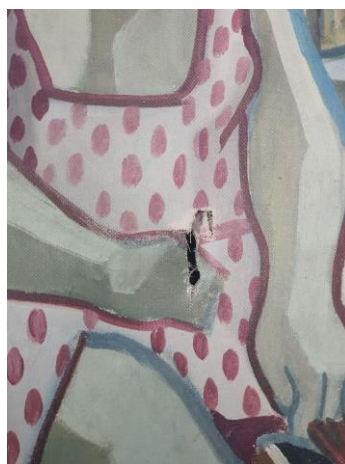
Figura 14 - *As Mulatas*, perfuração 2.

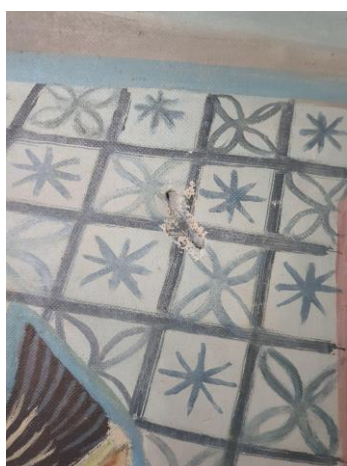
Figura 15 - *As Mulatas*, perfuração 3.

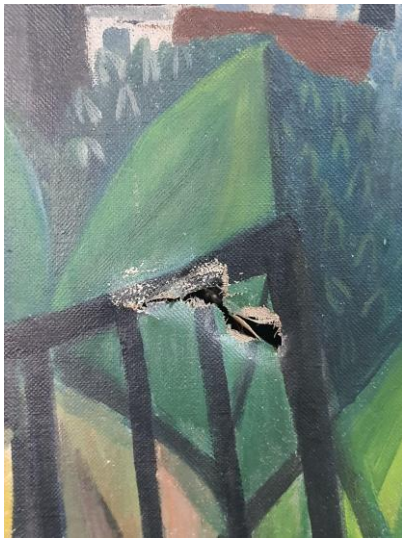
Figura 19 - *As Mulatas*, perfuração 7.

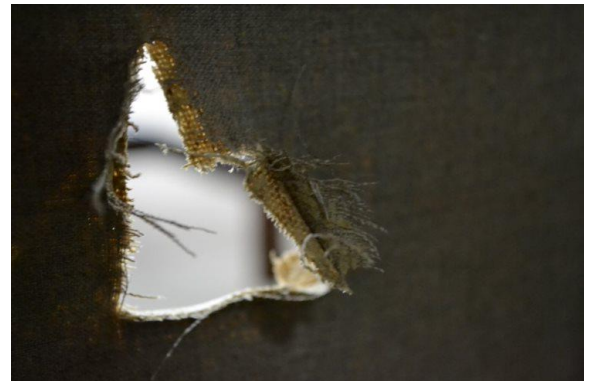
Figura 20 - *As Mulatas*, verso da perfuração 4, onde é possível observar o reentelamento.

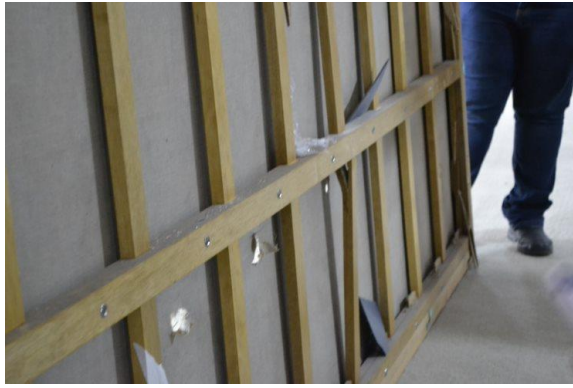
Figura 23 - *As Mulatas*, verso da pintura com pedaços de vidro entre o chassi e a tela.

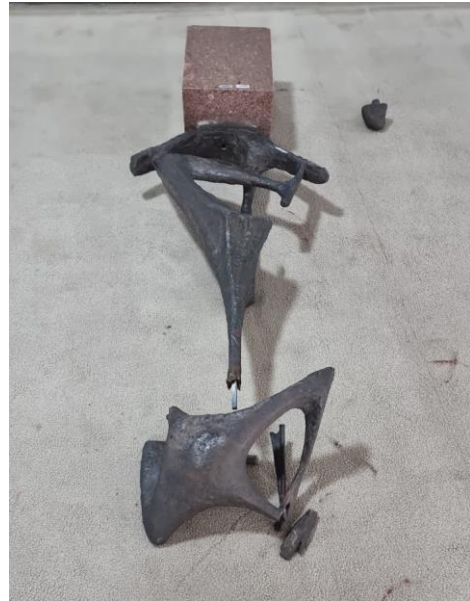
Figura 24 - *O Flautista*, escultura fragmentada. (Foto cedida pela equipe da Diretoria Curatorial do Palácios Presidenciais)

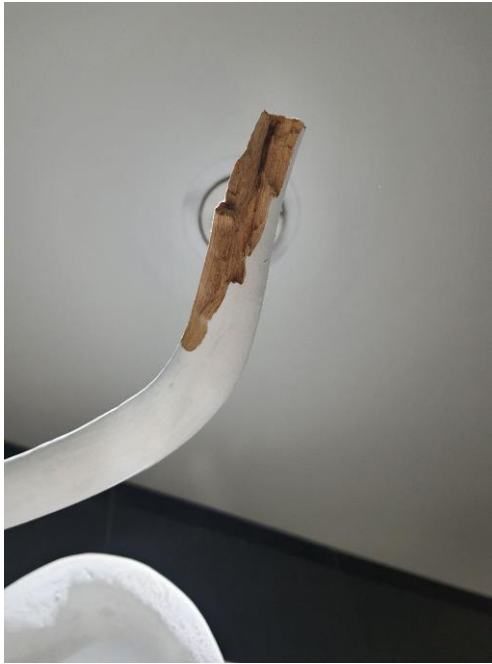
Figura 27 - Galhos e sombras, detalhe da área de perda

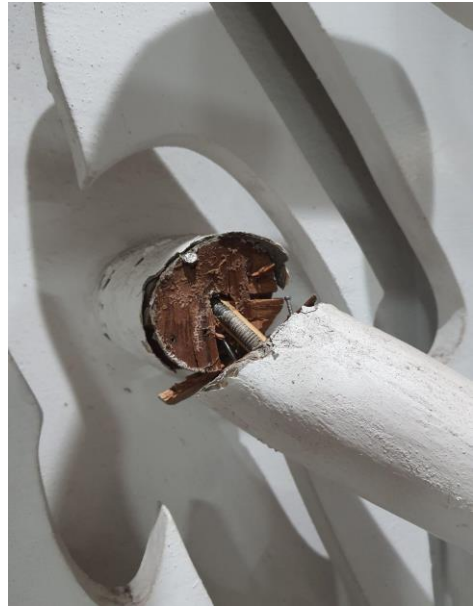
Figura 28 - Galhos e sombras, detalhe da área de perda

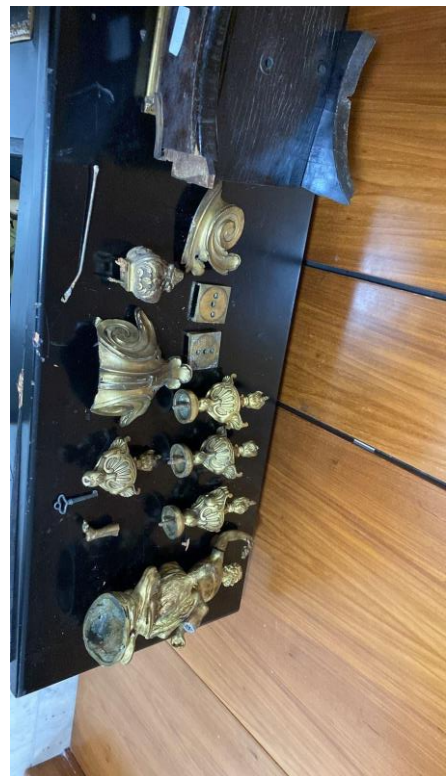
Figura 30 - Fragmentos do relógio

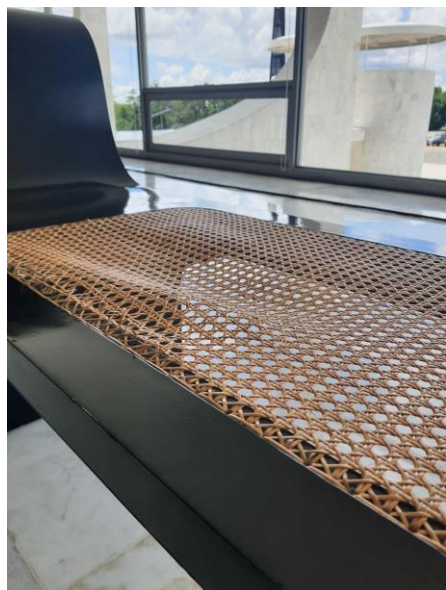
Figura 36 - *Vênus Apocalíptica*, detalhe do topo, com perda.

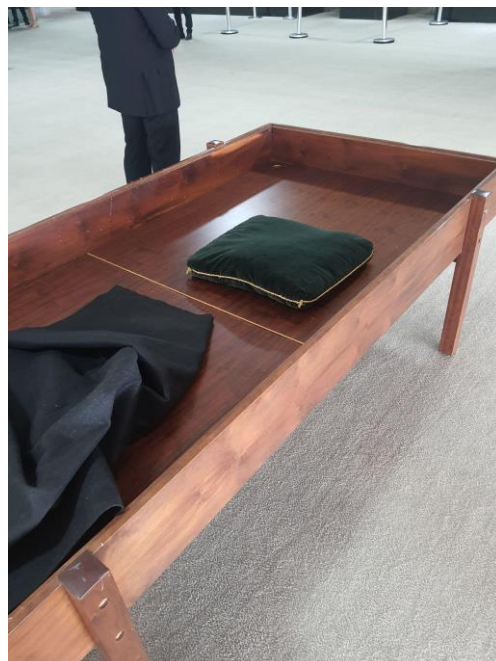
Figura 40 - Mesa-vitrine Sérgio Rodrigues, sem o tampo de vidro

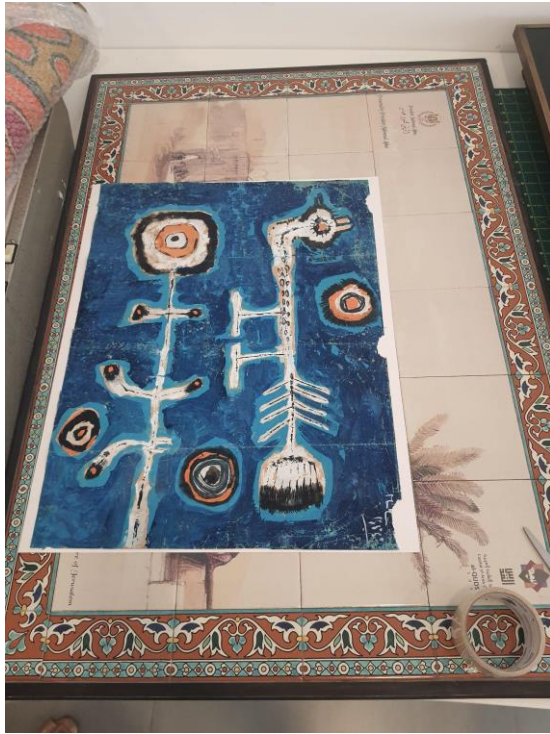
Figura 41 - Pintura sobre papel, dissociada da moldura

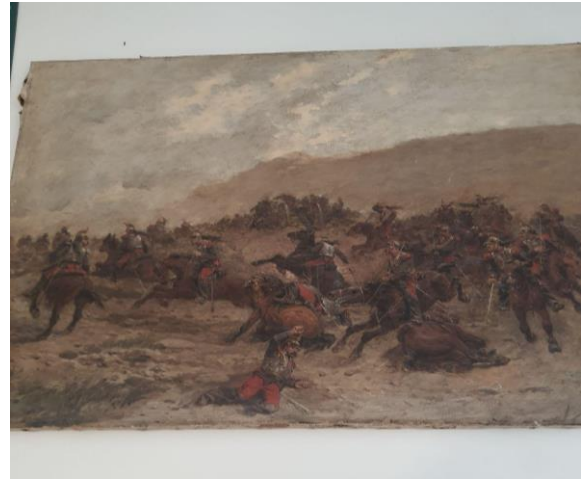
Figura 42 - *Batterie Degagé*, dissociada da moldura, na reserva técnica

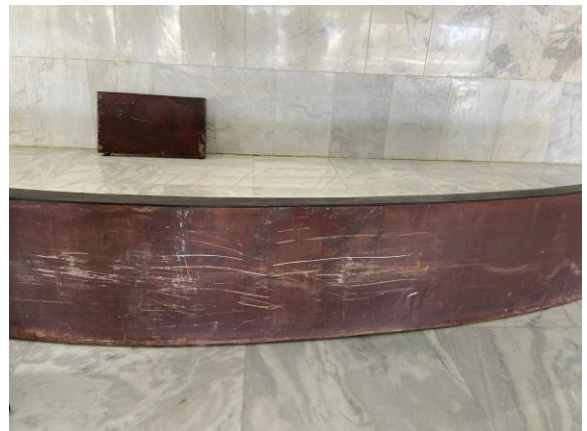
Figura 44 - Mesa em aço corten, apresentando arranhões, abrasões e perdas da pátina

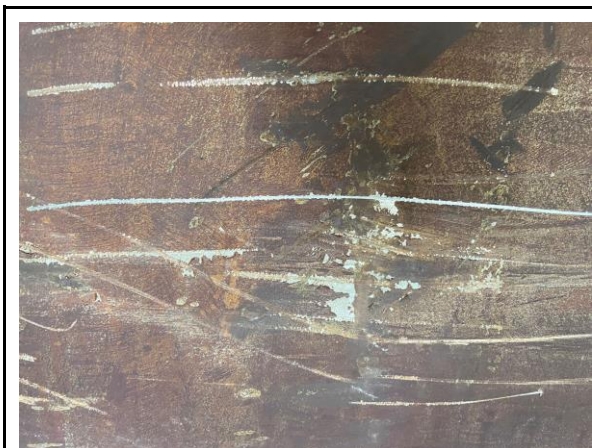
Figura 45 - Mesa em aço corten, detalhe das abrasões e perdas
